RAPPORT D'ENQUÊTE AÉRONAUTIQUE
A03A0022

PERTE DE CONTRÔLE ET COLLISION AVEC LE RELIEF

DU CESSNA 210N N104WF
EXPLOITÉ PAR COMPUTAPLANE LTD.
À 5 NM À L'EST DE GOOSE BAY
(TERRE-NEUVE-ET-LABRADOR)
LE 14 FÉVRIER 2003

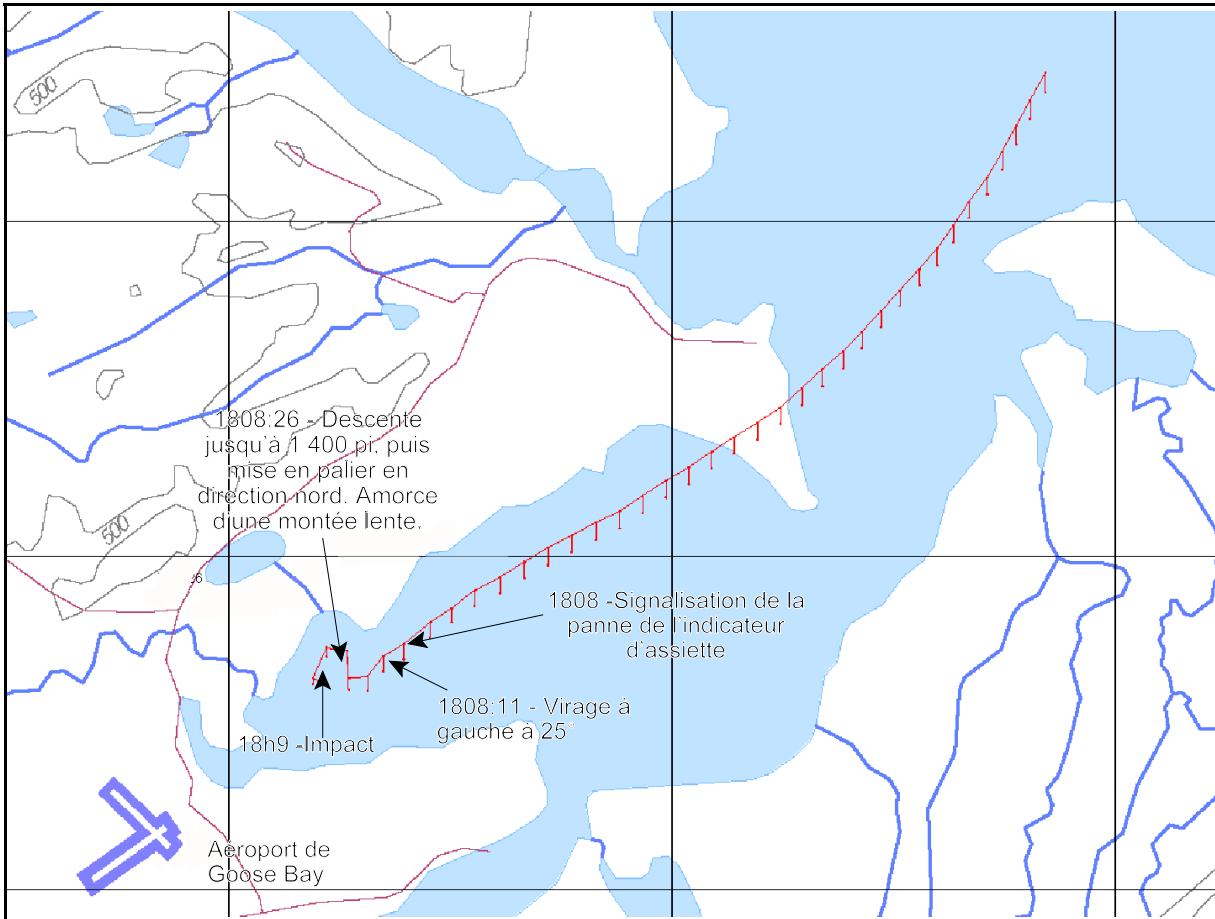
Annexe A - Trajectoire finale du vol

l'avion était en rapprochement entre 2000 et 2100 pieds, et qu'à l'occasion de légères corrections étaient apportées pour maintenir la trajectoire (voir l'annexe A - Trajectoire finale du vol). À 18 h 8, alors que la pilote se trouvait à un peu moins de 6 milles marins de Goose Bay, elle a envoyé un message radio avisant que l'indicateur d'assiette était tombé en panne. Le contrôleur PAR est immédiatement passé aux procédures d'approche « sans compas » et il a demandé à la pilote de ne pas tenir compte du compas.

Peu après le message de la pilote, l'avion a viré à gauche, il est rapidement descendu jusqu'à 1400 pieds, puis il s'est mis en palier en direction nord. Le contrôleur PAR a ensuite interrompu l'approche et il a tenté d'aider la pilote en lui faisant part des corrections qu'elle devait apporter à sa trajectoire de vol. L'avion a conservé son cap en direction nord pendant quelque 20 secondes en montant progressivement jusqu'à 1600 pieds; il a ensuite amorcé un piqué en spirale vers la gauche. Le contrôleur PAR a lancé les recherches immédiatement après avoir perdu les contacts radar et radio avec l'avion. Le 15 février, vers 1 h, des membres d'une équipe de recherche au sol ont retrouvé l'épave de l'avion. L'obscurité, la visibilité réduite par la poudrierie et l'absence de signal d'ELT ont nui aux recherches. À 18 h 9 (une heure après le coucher du soleil), l'avion a heurté à grande vitesse la surface glacée du passage Hamilton, à 5 milles marins à l'est de l'aéroport, dans une assiette de piqué, l'aile gauche basse. La vitesse et l'assiette de l'avion laissent croire qu'à l'impact, il était dans un piqué en spirale. Il était impossible de survivre à l'impact. En heurtant la surface glacée, l'avion a subi des dommages importants. La trace laissée par l'épave était longue de 160 pieds et avait une orientation de 118° magnétique. La voilure a été arrachée du fuselage, et l'aile gauche était la plus endommagée. Le compartiment moteur, le tableau de bord et la cabine ont été détruits. Après l'accident, on pouvait sentir une forte odeur de carburant sur les lieux de l'accident.
